# Maintenance Prédictive sur Broche d'usinage. Mecachrome

# Instrumentation broche sur Machine Hypersonic Mazak

## Hypersonic 150318 : Instrumentation

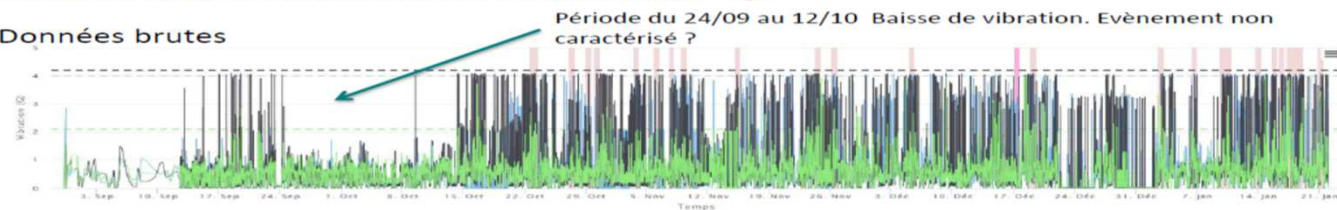
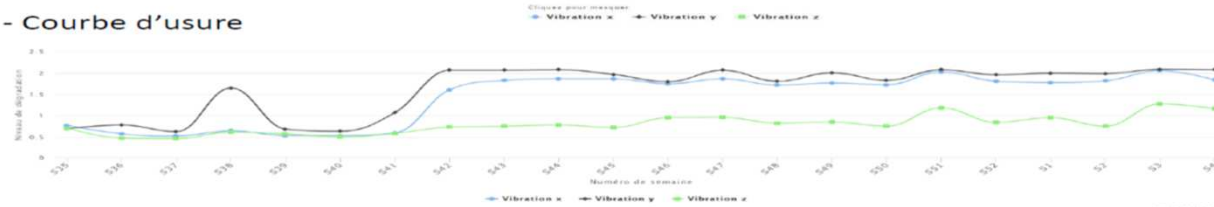
## DONNEES « Roulement avant » : vibration 😞

- Le signal aurait pu être mieux détecté si la gamme du capteur était plus élevée (>+2G) et un meilleur filtrage effectué

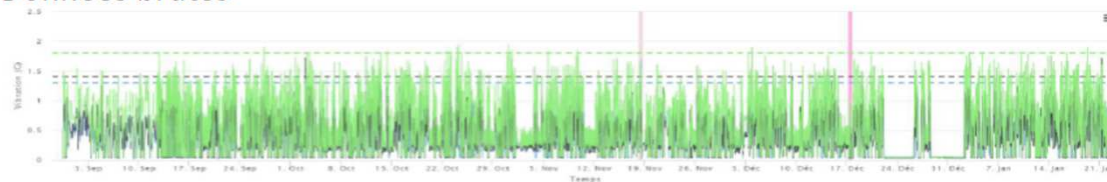
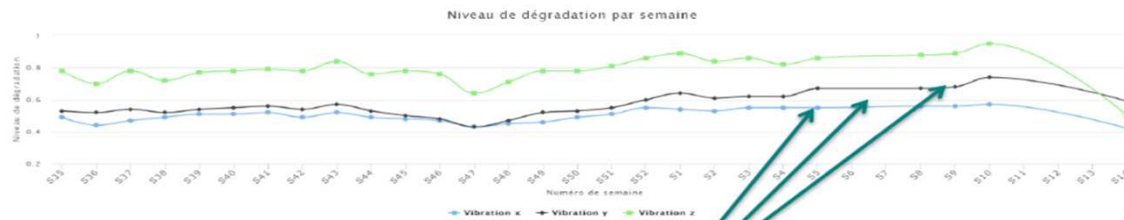
## DONNEES « Roulement arrière » : vibration 😊

- Niveau de vibration en hausse continue depuis 11/2018 sur les roulements arrière : +7% entre 08/2018 et 02/2019.  
 - Dérive de vibration à partir de la semaine 47, soit 13 semaines avant le remplacement de la broche

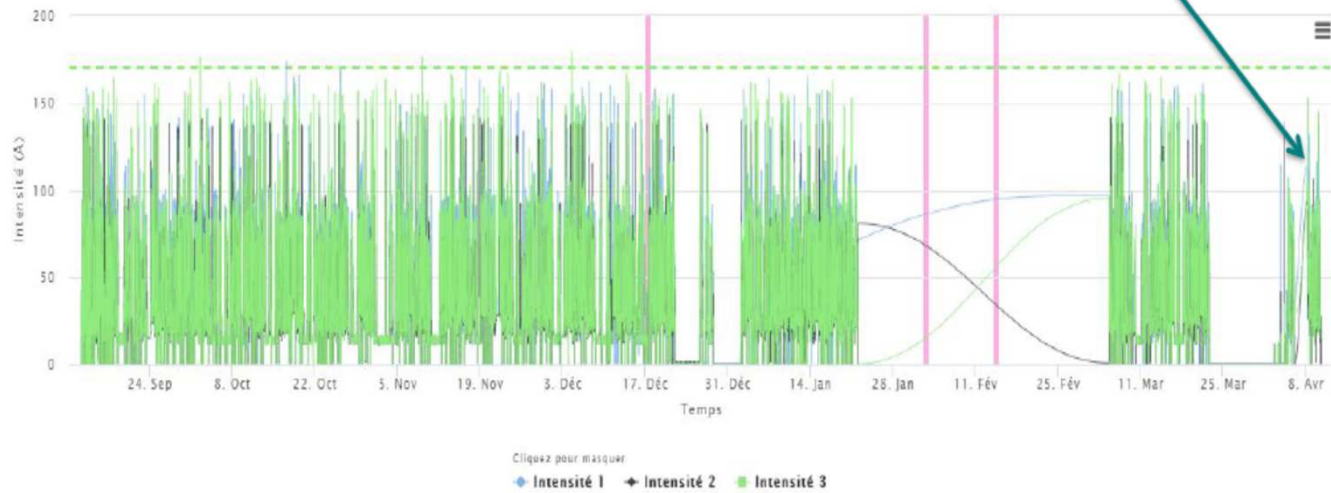
## DONNEES « Broche » : Intensité ☹️

Chute de 10% de la consommation de courant de la broche après remplacement de la broche fin 03/2019

**Chute de la consommation de courant à noter après le remplacement de la broche survenue fin mars 2019 => le changement de broche en est à priori la conséquence bien que le comportement global du paramètre ne permet aucune anticipation**
