# Maintenance Prédictive sur Broche d'usinage. Mecachrome

# Instrumentation broche sur Machine Hypersonic Mazak

## Hypersonic 150318 : Instrumentation

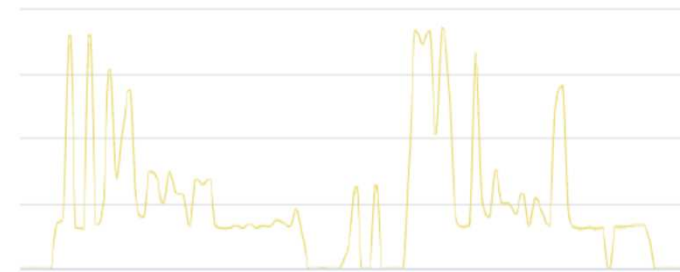
Exemple de 2 patterns de durée 3h30

Chute de 10% de la consommation de courant de la broche après remplacement de la broche fin 03/2019

**Chute de la consommation de courant à noter après le remplacement de la broche survenue fin mars 2019 => le changement de broche en est à priori la conséquence bien que le comportement global du paramètre ne permet aucune anticipation**

Le courant consommé est monitoré pour chaque cycle (un cycle correspondant à un pattern d'une durée donnée). Les cycles sont détectés par autocorrélation et l'évolution des paramètres de chaque cycle est surveillé en continu (énergie consommée, aire, rms, max, ...)
